ANALISA KERUSAKAN MAIN PUMP
EXCAVATOR KEIHATSU 921C

PROGRAM STUDI TEKNIK MESIN
FAKULTAS TEKNIK
UNIVERSITAS MUHAMMADIYAH SURAKARTA
2017

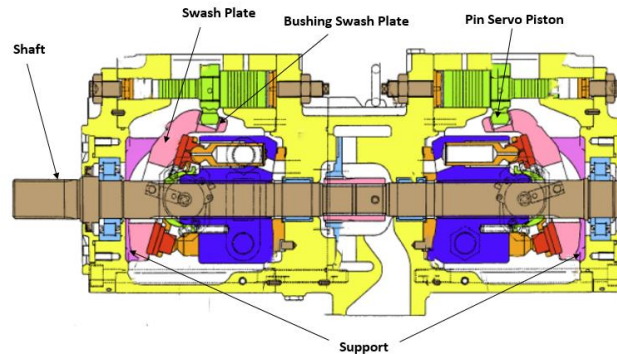
Gambar 4.2 Bagian-bagian *Inner part Main Pump* Mengalami Kerusakan

Inner parts yang mengalami kerusakan antara lain *shaft*, *support swashplate*, *bushing swashplate*, dan *pin servo piston*.

Inner part yang mengalami kerusakan memiliki tingkat kepresisian yang tinggi sehingga tidak memungkinkan untuk dilakukan perbaikan atau penggantian *inner part* yang rusak. Akibat dari kerusakan yang terjadi dapat dipastikan bahwa *main pump* harus diganti keseluruhan (*assy*).

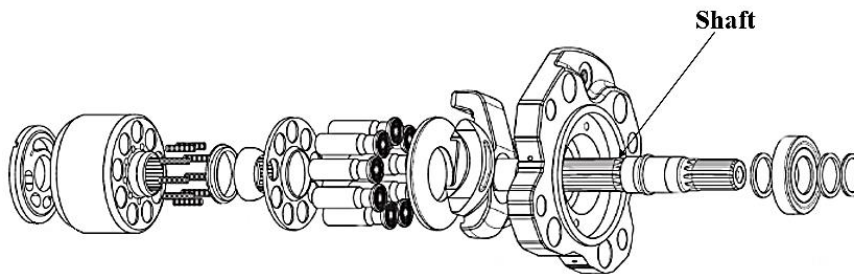
Gambar 4.3 *Part Shaft* yang Mengalami Kerusakan

Permukaan yang ditunjukkan oleh tanda panah adalah bagian yang bersinggungan dengan *inner part* lain secara terus menerus, yaitu antara *splined shaft* dengan *cylinder block*. Ketika komponen tersebut melakukan pergerakan selama sistem beroperasi maka akan terjadi gesekan secara terus menerus. Hal ini dapat menimbulkan keausan jika fungsi oli sebagai pelumas tidak bekerja dengan baik. Keausan pada *shaft* mengakibatkan *loss power* pada putaran *main pump* untuk melakukan gerakan *suction* dan *discharge*. Selain itu pompa dapat menghasilkan bunyi (*noise*) yang tidak normal saat dijalankan.

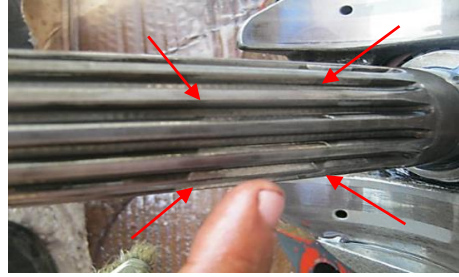
Gambar 4.4 *Shaft Main Pump* Mengalami Aus

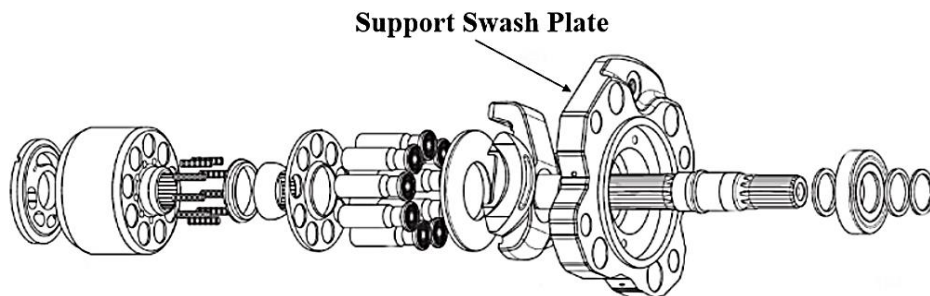
Gambar 4.5 *Part Support Swash Plate* yang Mengalami Kerusakan

Gambar 4.6 *Support Main Pump* mengalami *Scratch* (Goresan)

Kerusakan pada *support* terjadi pada *half cylinder surface*, permukaan yang seharusnya halus mengalami *scratch* (goresan) akibat tekanan berlebih dari *swash plate*. Selain itu fungsi pelumasan dari oli yang tidak bekerja secara maksimal memperparah *scratch* (goresan) yang terjadi pada *half cylinder surface*.

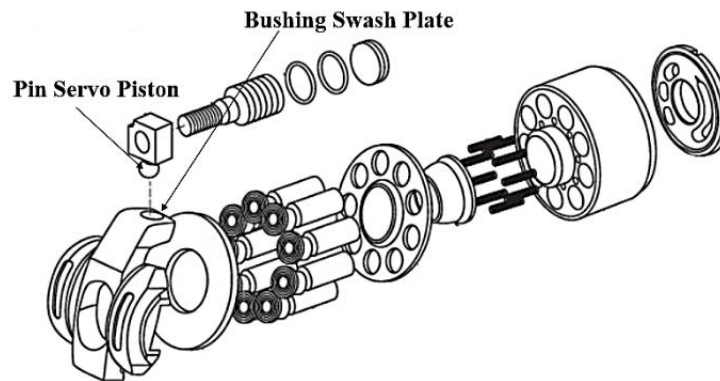
Gambar 4.7 *Part Pin* dan *Bushing* yang Mengalami Kerusakan

Tekanan yang berlebihan dari *regulator* berdampak *pin servo piston* mengalami bengkok. Hal ini berakibat operasi pengaturan sudut untuk meningkatkan atau menurunkan *flowrate main pump* tidak bekerja dengan normal. Selain itu *pin servo piston* yang berhubungan langsung

dengan *bushing swash plate* mengalami aus.

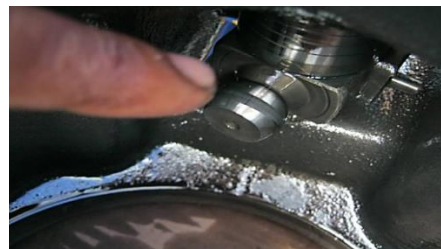
Gambar 4.9 *Pin Servo Piston* Mengalami Bengkok

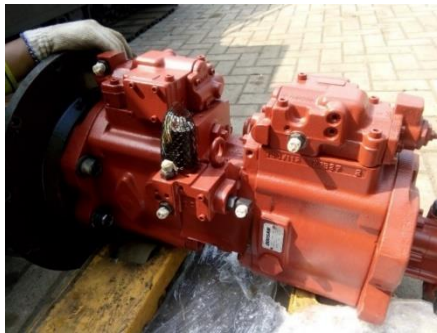
Gambar 4.10 *Main Pump Assy* Baru

Penggantian *main pump* dilakukan berdasarkan rekomendasi *unit* yang digunakan yaitu *main pump type tandem axial piston pump* dengan merk *Doosan* model T5V112, dengan spesifikasi :

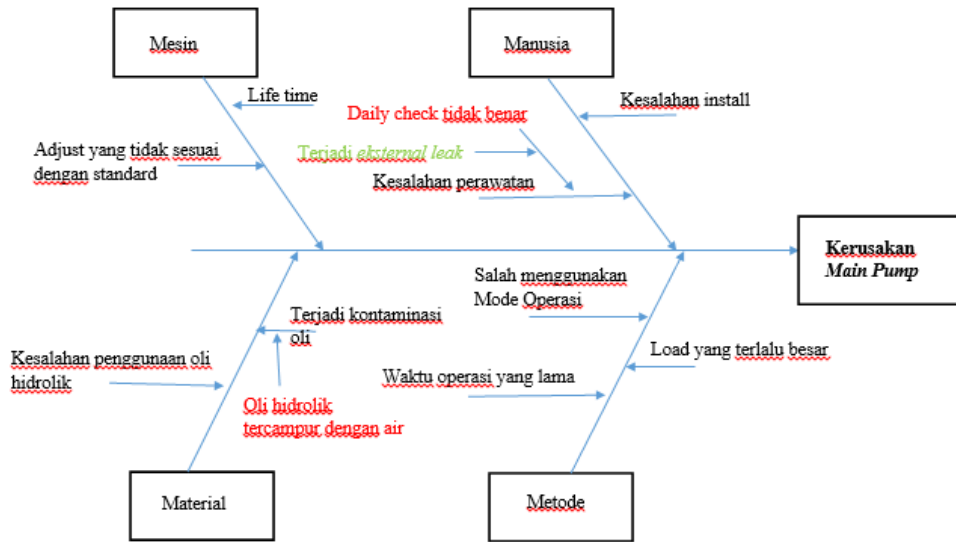
Gambar 4.11 Diagram *Fishbone*

Dari analisa diagram *fishbone* dapat diketahui bahwa penyebab kerusakan *main pump* yaitu kesalahan mekanik yang tidak melakukan *daily check* dengan benar sehingga tidak diketahui adanya *external leak* pada sistem hidrolik yang mengakibatkan oli hidrolik terkontaminasi oleh air dan merusak *main pump*.

- Melakukan *bleeding* untuk mencegah terjadi kontaminasi dari udara yang terjebak dalam sistem hidrolik.
- Menjaga kebersihan oli hidrolik dengan cara menghindari dari faktor penyebab kontaminasi seperti masuknya udara karena kerapatan yang rendah pada bagian-bagian pertemuan komponen yang dapat mengakibatkan *eksternal leak*.
- Menjaga kebersihan tempat *assembling* komponen, penyimpanan *inner part* komponen dan saat perakitan.
- Menjaga kebersihan tangki oli dengan melakukan *flashing* secara berkala.
- Memastikan *strainer* dan *filter* dalam kondisi baik untuk mencegah terjadinya kontaminasi zat padat.
- Melakukan *daily check* secara menyeluruh dengan baik dan benar.
- Melakukan *Preventive Maintenance* secara teratur sesuai standar prosedur pada OMM *Kehiatsu 921C*.
